橋台取り付け部の両面補強土壁の地震時性能評価に関する振動台実験

豊田工業高等専門学校

1. 研究背景, 目的
補強土工法, 補強土壁の積み残された課題, 研究着想の経緯
2. 実験概要
模型実験概要, 振動台実験, 実験条件
3. 結果の整理と考察
4. まとめと今後の展開

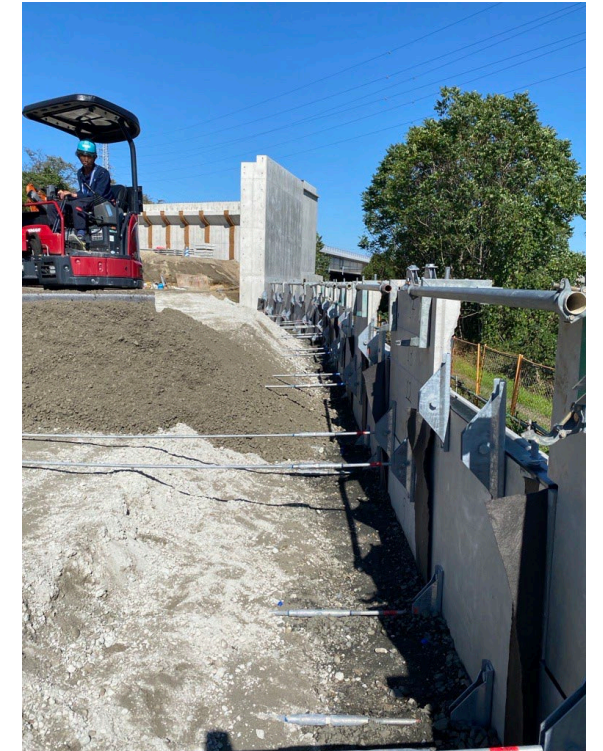
補強土の耐震設計

アンカー式補強土壁の補強原理：コンクリート製壁面材に作用する土圧をタイバーを介してアンカープレートとの引き抜き抵抗で負担する

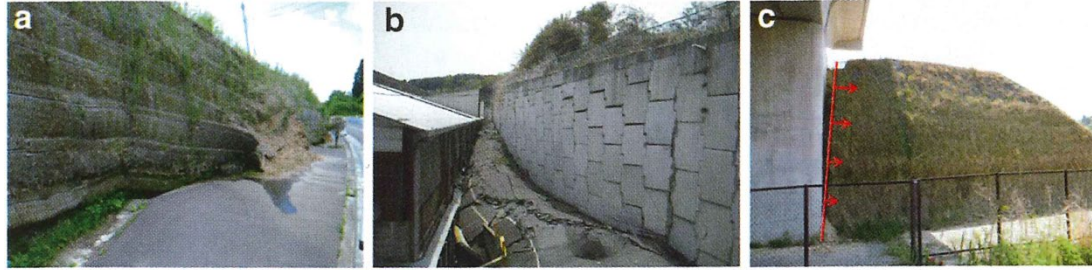
a, b : 終局限界状態

c : 修復限界状態

a : すべり破壊（盛土内水位が高い状態・・・排水工が機能していない）

推定震度6弱，推定加速度300gal

b : 大規模な水平変位（軟弱地盤上・・・基礎の対策が施されていない）

c : 水平変位と橋台とのずれ（細粒分が多い，地下水位が高い）

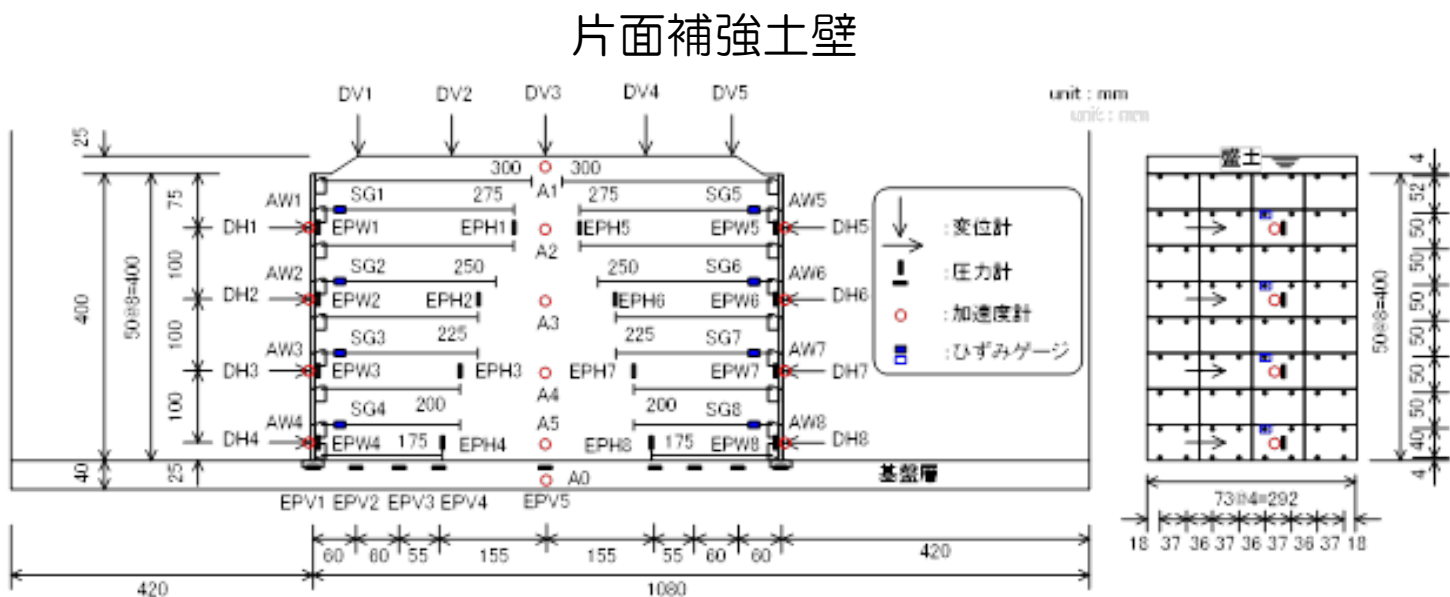
両面補強土壁

200galずつ加振加速度を増加させたステップ加振

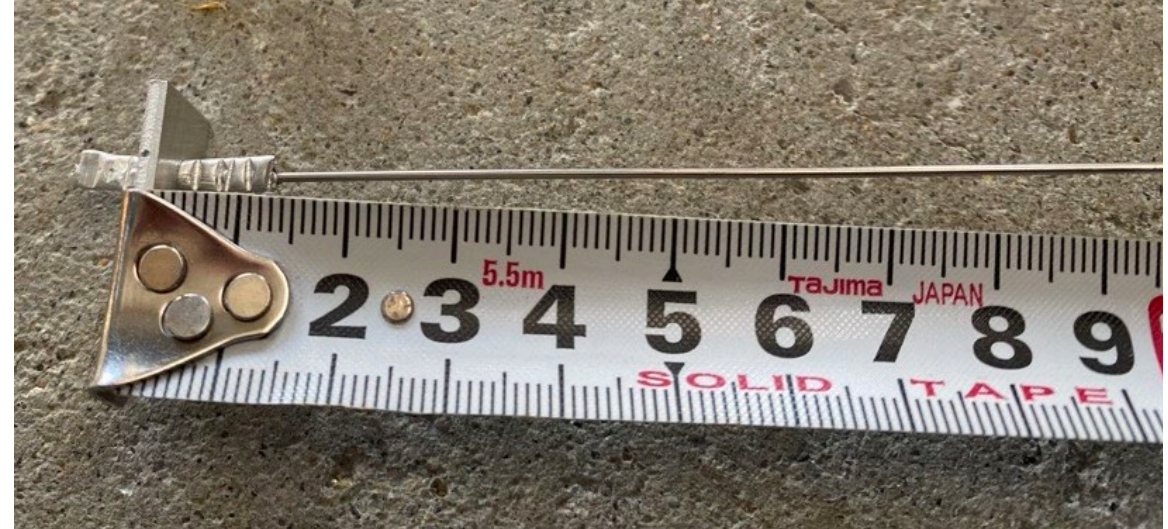
補強材模型
実寸の1/20

壁面：
1000×1000mm

支圧板：
300×300mm

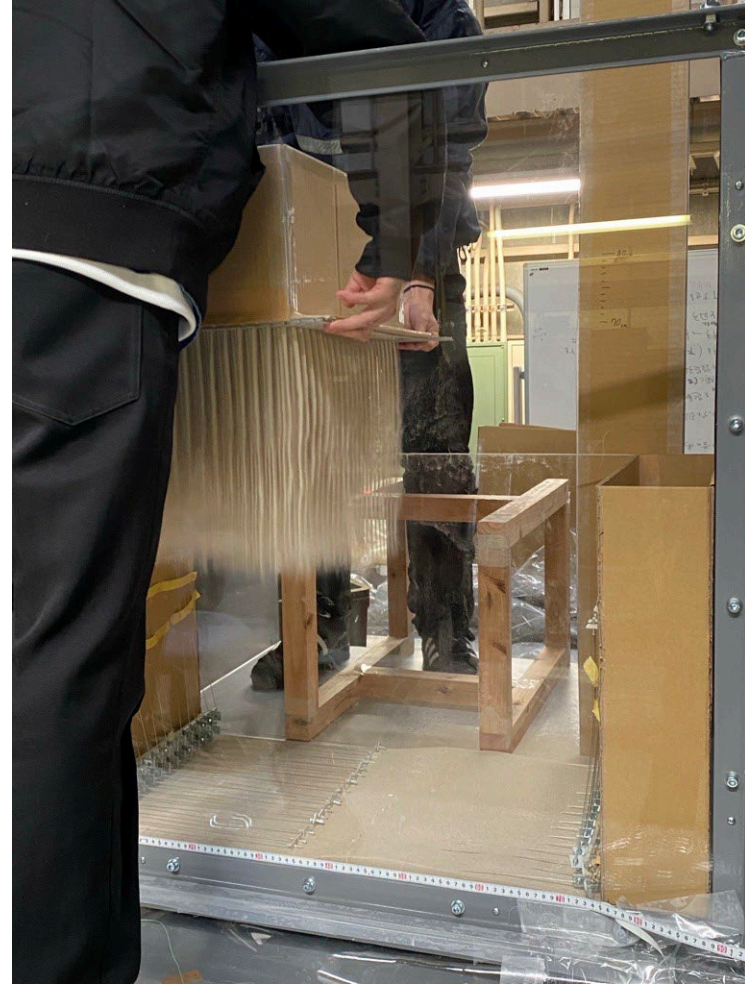
ホッパーによる空中落下

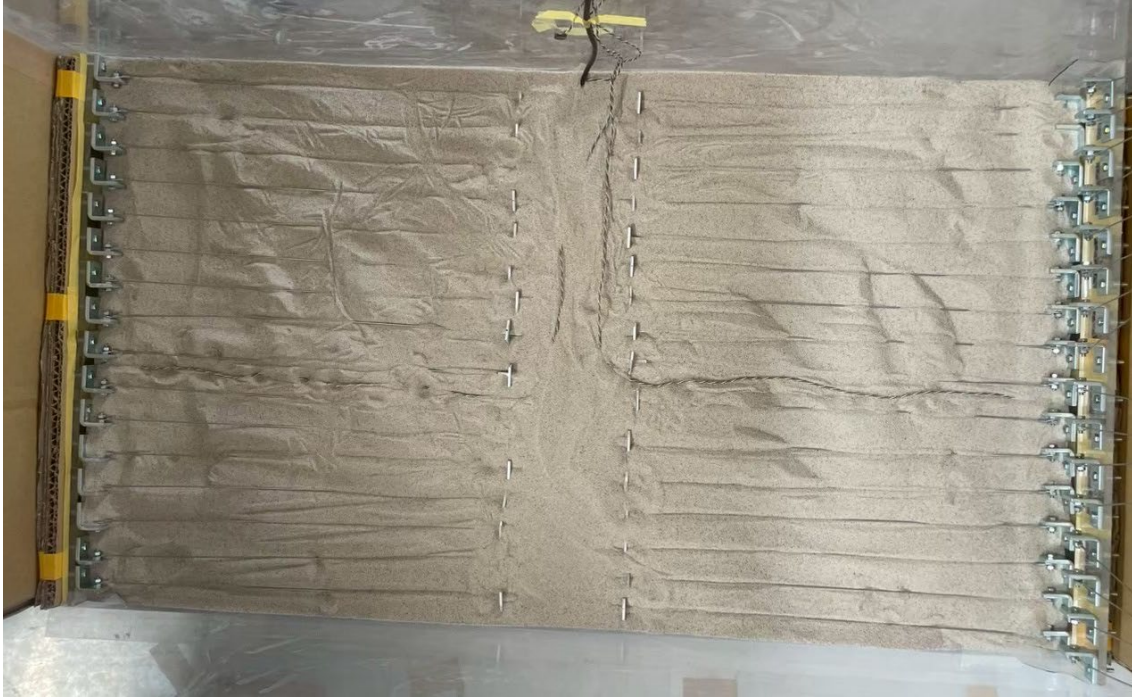
橋台模型なし

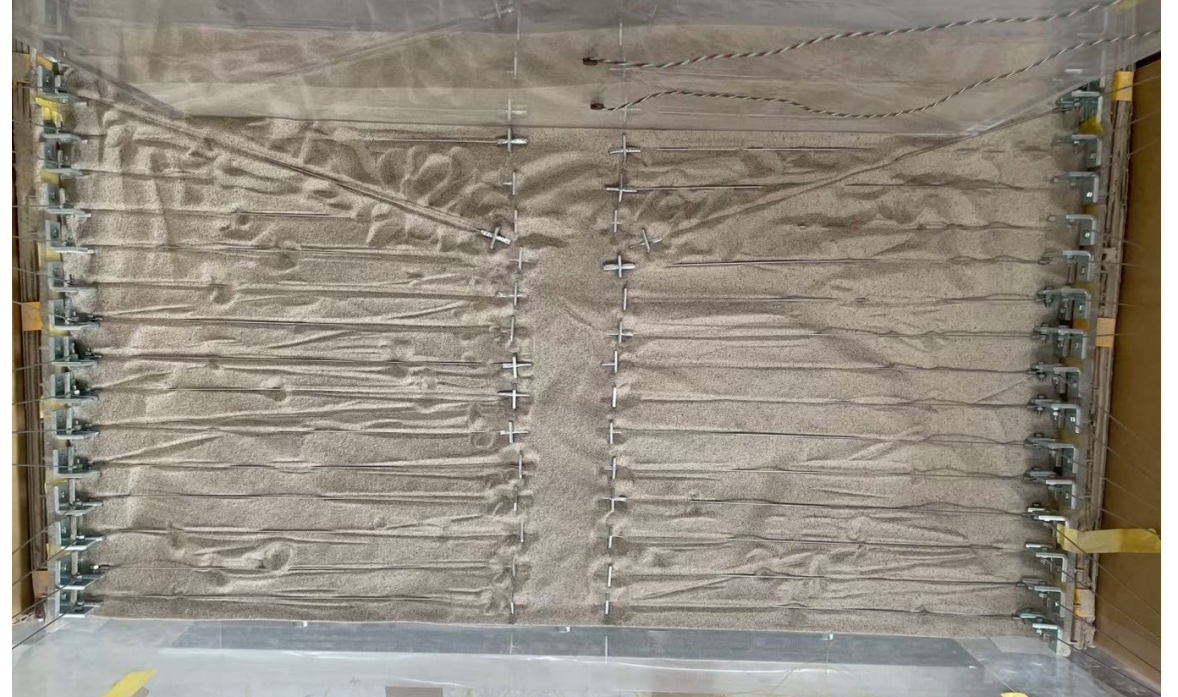
橋台模型あり

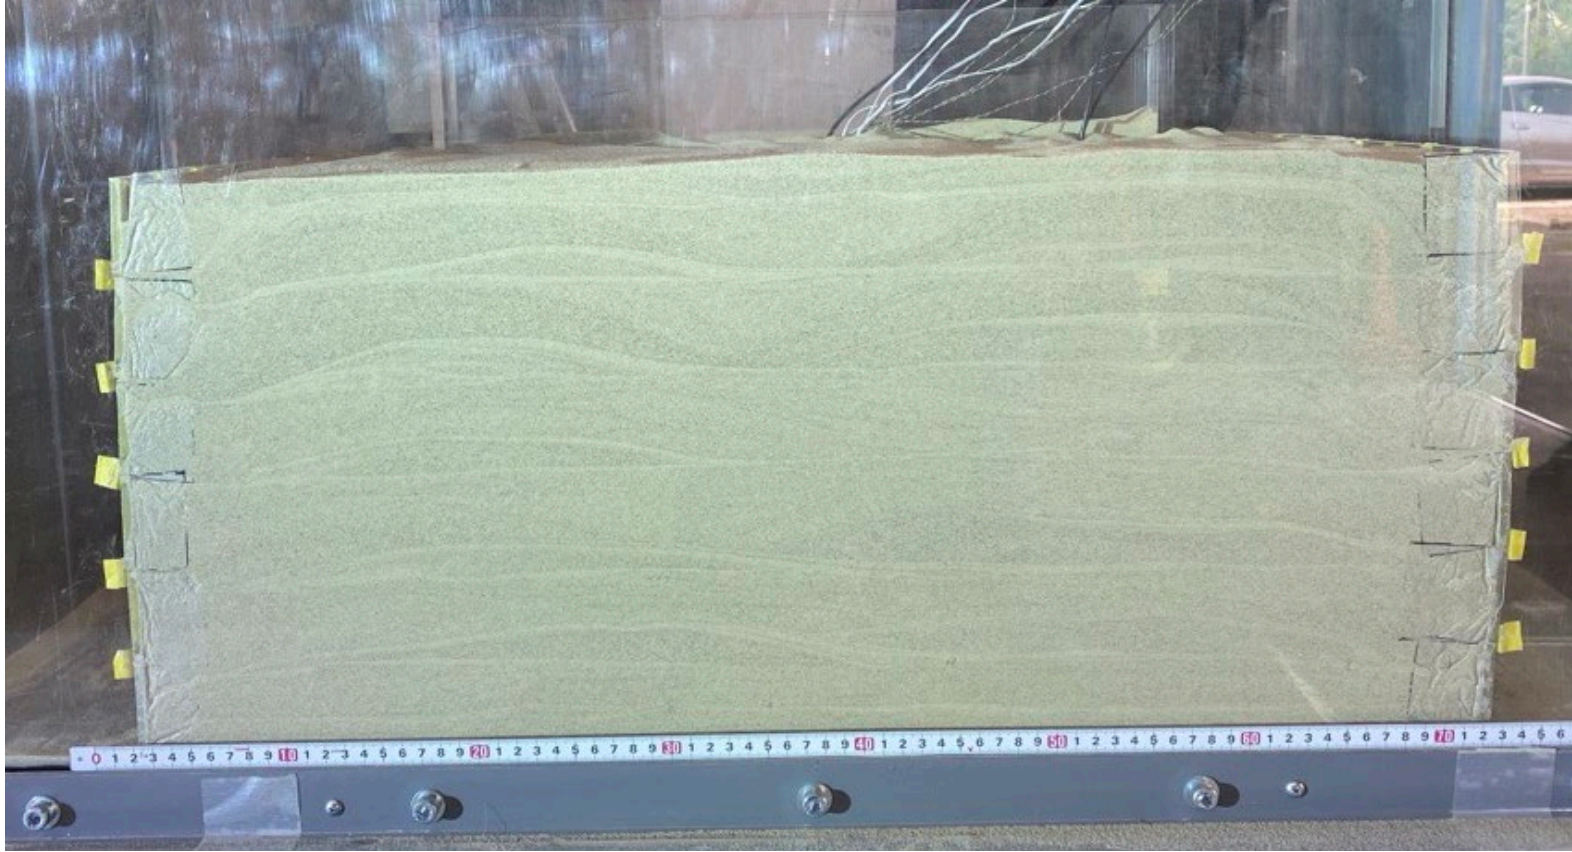
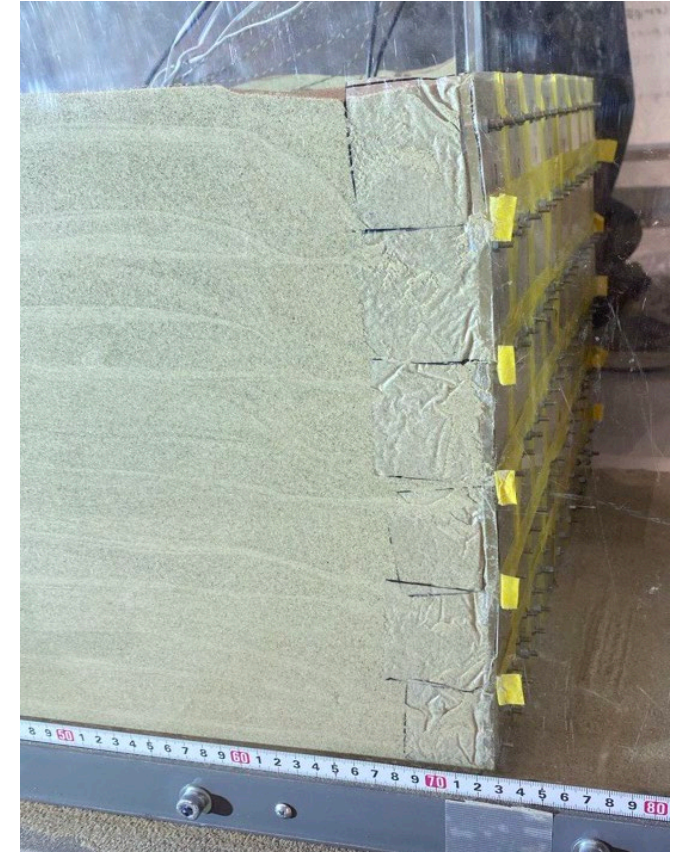
完成後の模型地盤

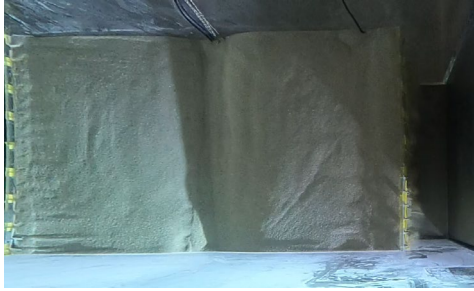
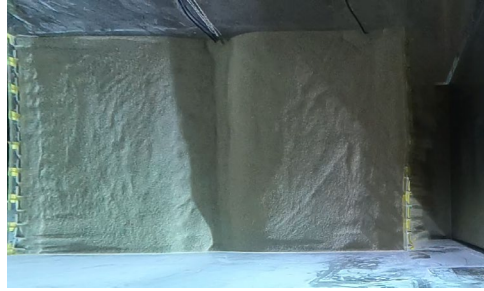
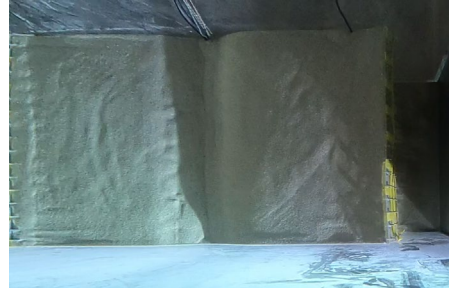
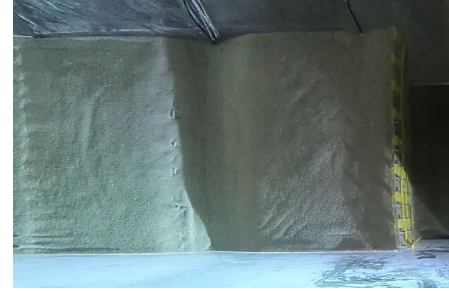
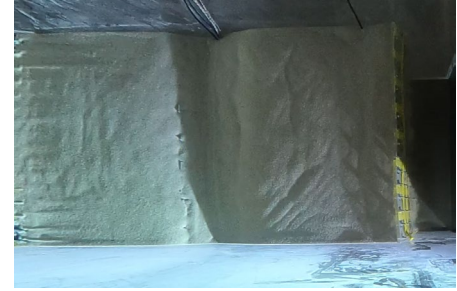
同一深さ，対にある壁面パネルの土圧相互の関係（MO）

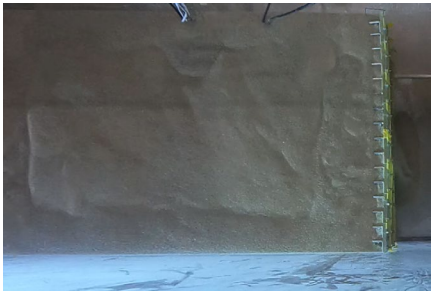
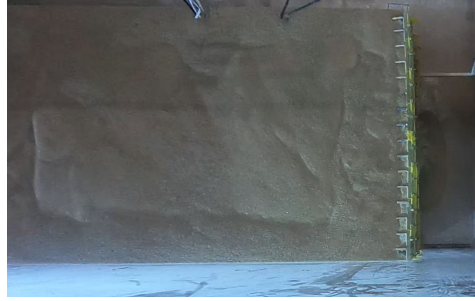
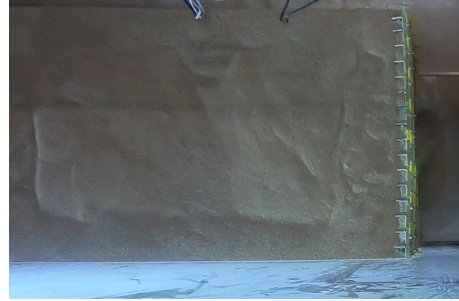
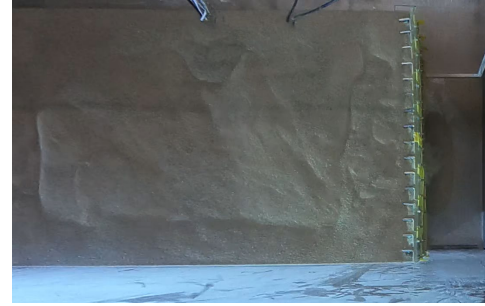
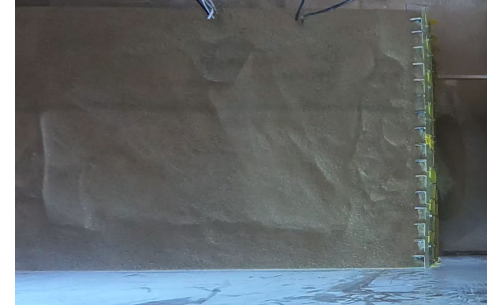
同一深さ，対にある壁面パネルの土圧相互の関係 (MP)

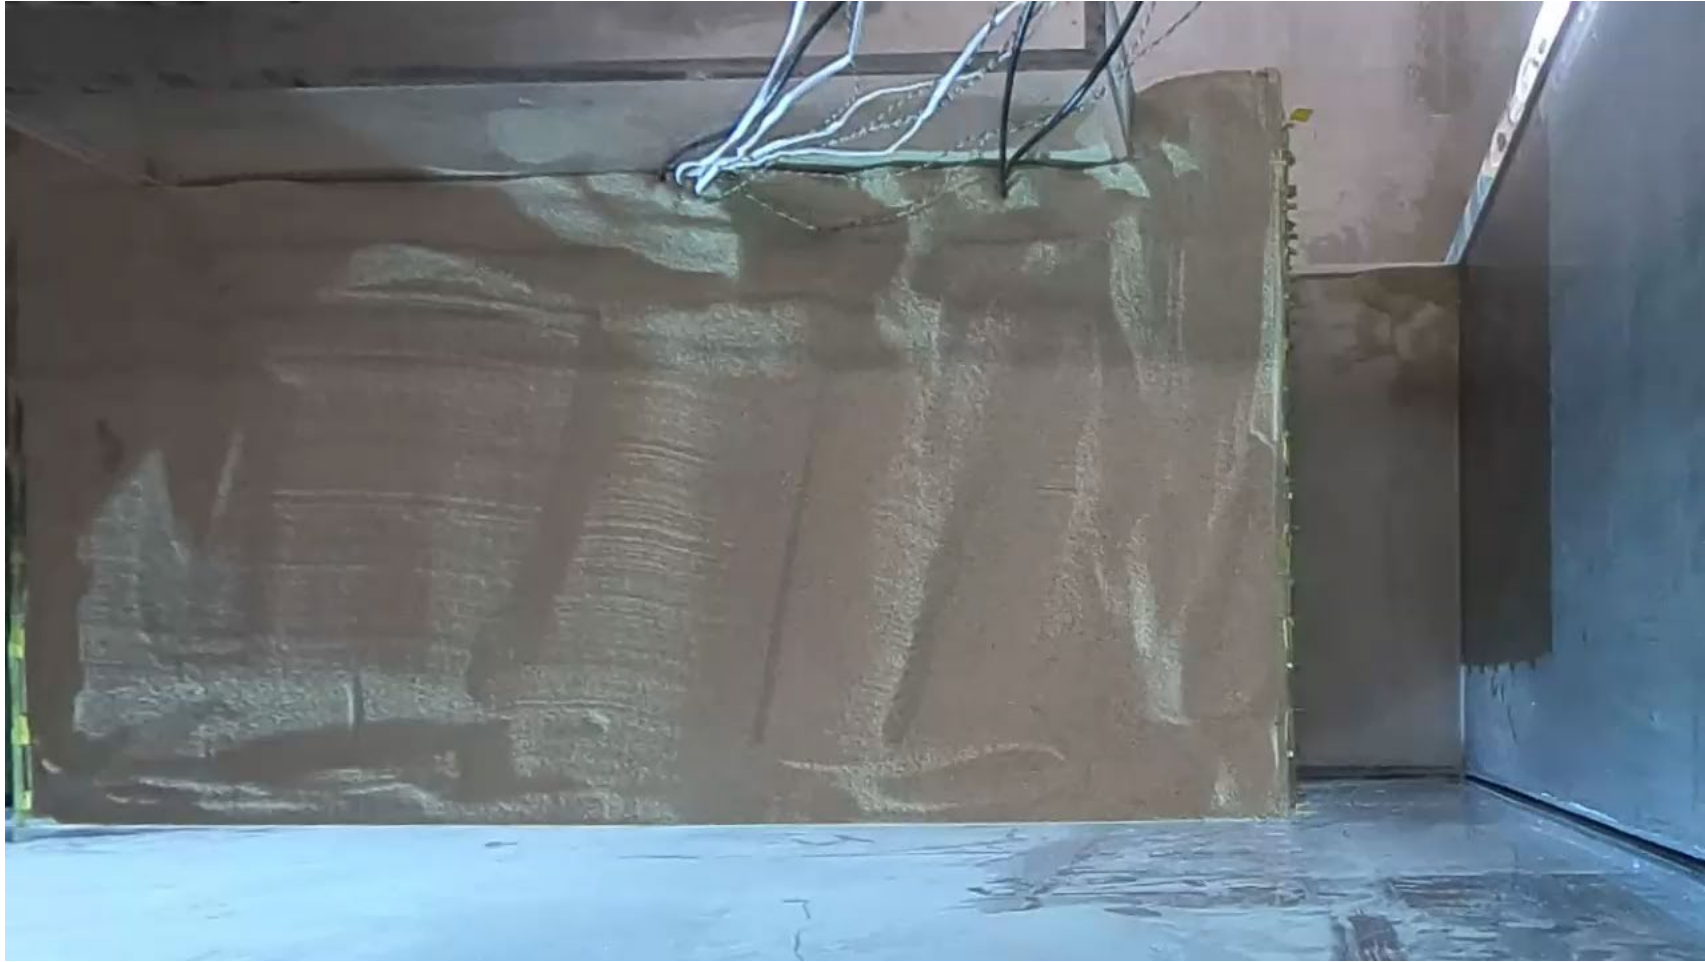
乾燥砂特有の挙動 (MP-Ab)
⇒ 地震エネルギー消散過程

3. 地震エネルギーが補強土壁内部で消散されている

⇒ 乾燥砂であるからこそ可視化できた (ダイレイタンシー特性)
